Datum: 16.02.2016

Raunes Fiskefarm AS
Raunes
5578 Nedre Vats

**ANTRAG AUF PRÜFUNG, OB DAS NIVA BEI EINEM AUFTRAG
FÜR AF DECOM OFFSHORE GEGEN DIE ETHISCHEN
RICHTLINIEN DES NENT VERSTOSSEN HAT**

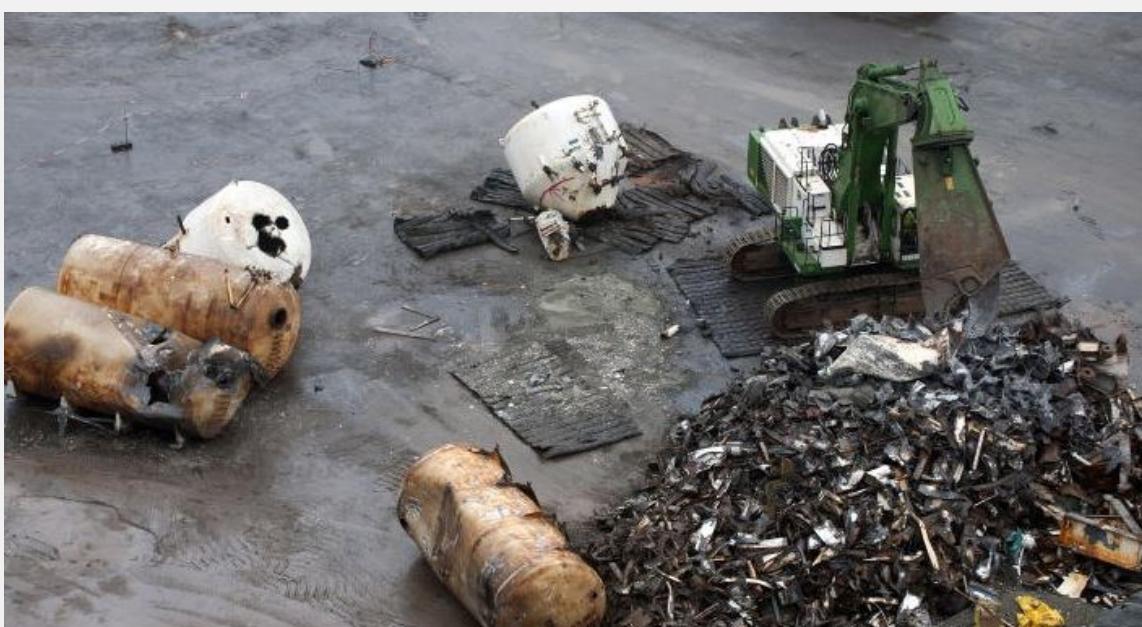
Abb. 1: Radlader mit aufmontierter „Trennschere“

Die Arbeiten erfolgen zum größten Teil im Freien, bei jedem Wind und Wetter. Es handelt sich um große Bauteile, die nur mit grobem Gerät verschrottet werden können. Auf Radladern sind große Scheren montiert, die Rohre, H-Träger usw. zertrennen.

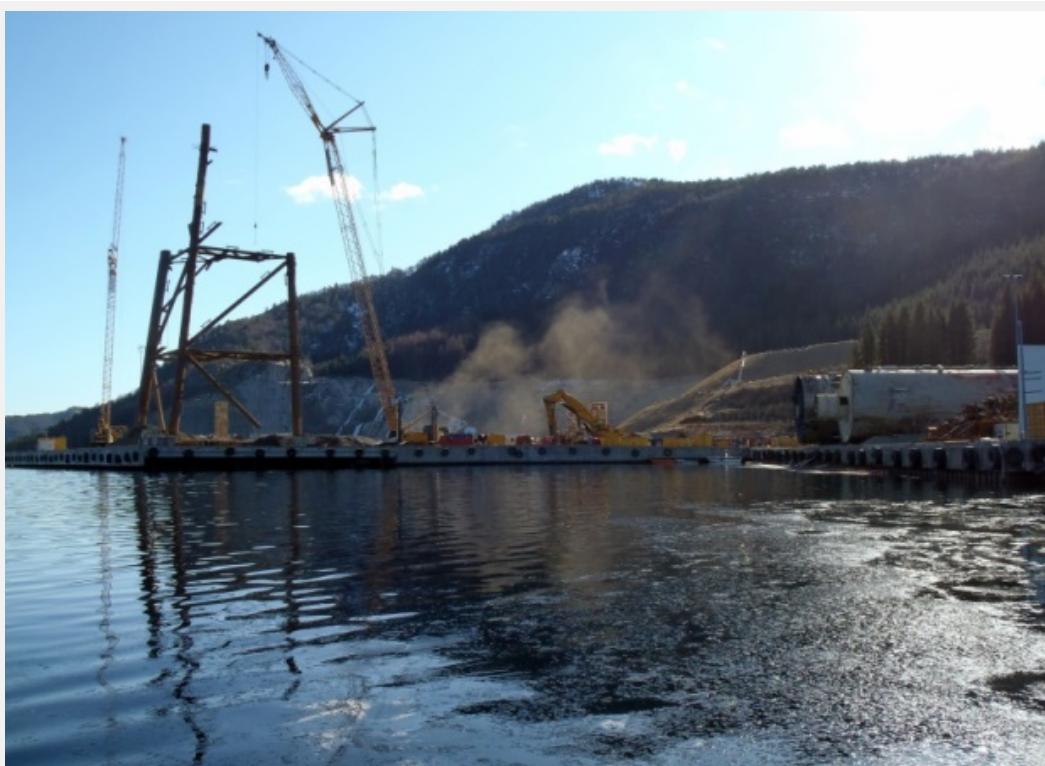
Abb. 2: Beispiel für Flugstaub vom Werksgelände.

Auf den folgenden Seiten finden sich einige Bilder des Werksgeländes, die zeigen, wie Staub und Partikel aus dem Werksgelände von AF Decom austreten.

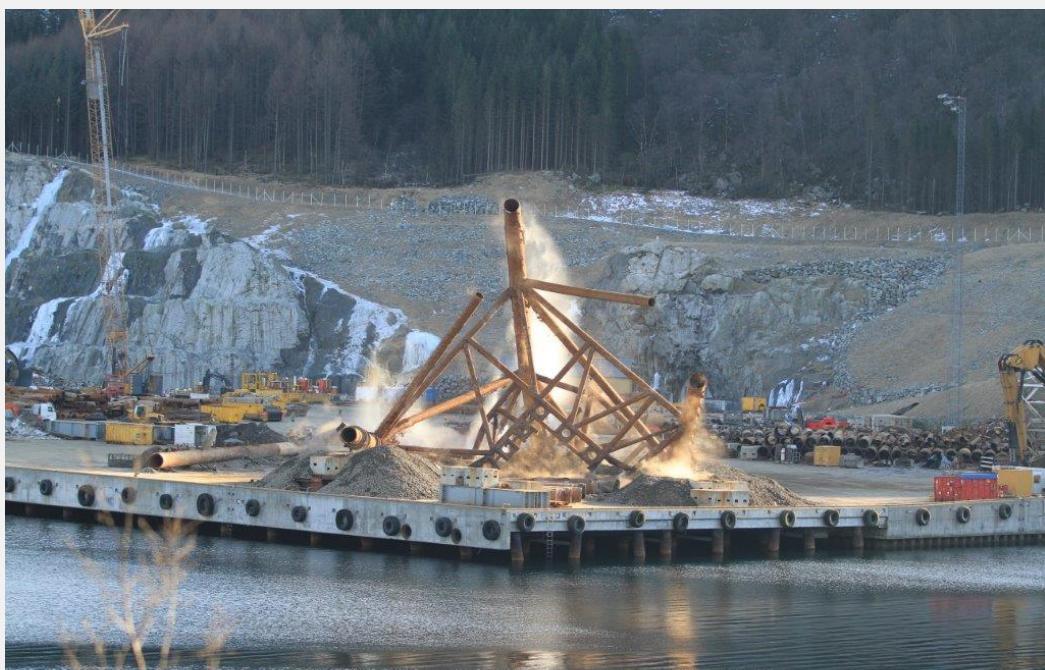
Abb. 3: Beispiel für Flugstaub beim Umkippen eines Plattformbauteils.

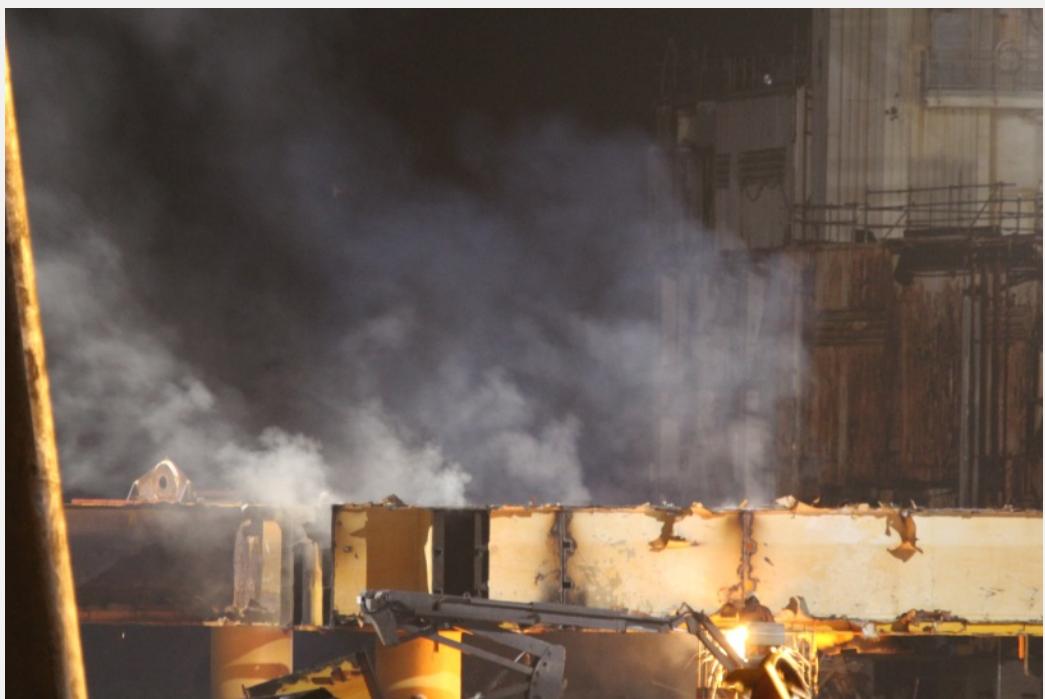
Abb. 4: Beispiel für Flugstaub durch Brennschneiden.

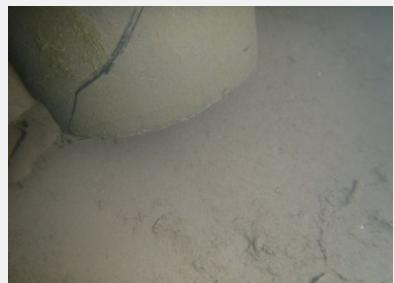
Abb. 5: Staub, der sich innerhalb einiger Monate in einer Wanne bei RF abgesetzt hat

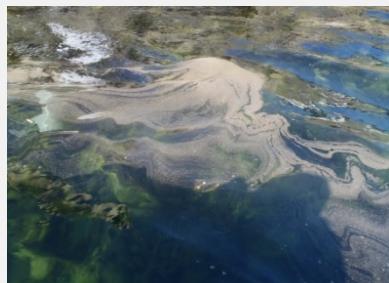
Abb. 6: Staub mit einer Gehalt von 109mg/kg HG auf dem Meer nach der oben gezeigten Umkippaktion.

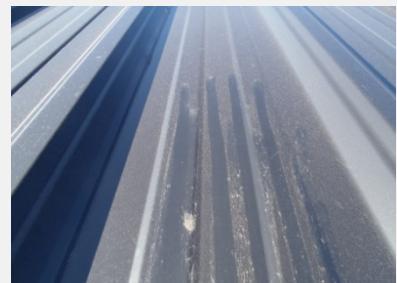
Abb. 7: Staub, der sich nach der oben gezeigten Umkippaktion auf dem Dach von RF abgesetzt hat.

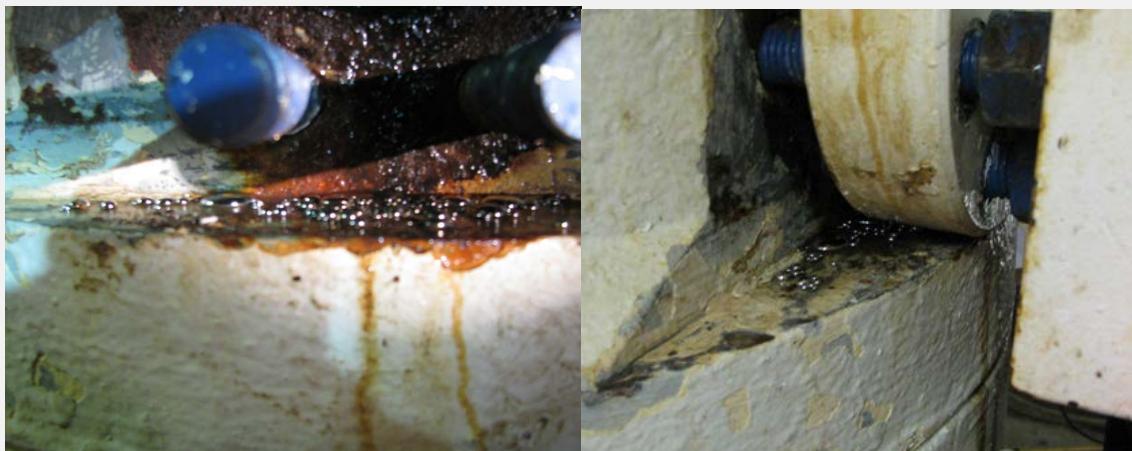
Abb. 9: Bild eines aufgeschraubten Ventils von der Plattform Ekofisk

Wie in Figur 9 zu sehen, kommt metallisches Quecksilber auf den Plattformen, die zur Verschrottung durch AF Decom angeliefert werden, sehr häufig vor. Die Demontage der Ventile soll nun im Yrkesfjord erfolgen.

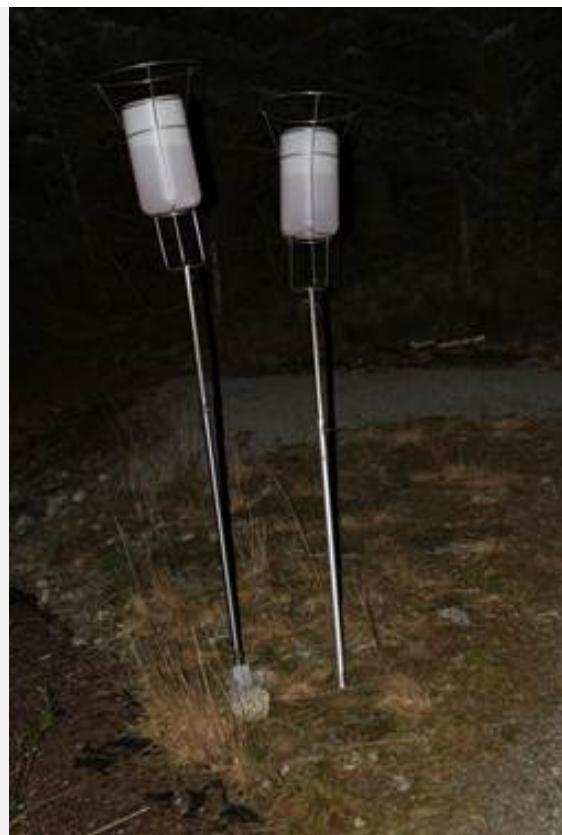
Abb. 13: Bild der Messstation, aufgenommen am 19.1.2015

Unserer Ansicht nach erfüllt AF Decom nicht die Auflagen für Messstationen. Bisher gibt es nur einen Messpunkt und anfangs gab es auch nur eine Staubfalle. Heute gibt es zwei Staubfallen, die nebeneinander aufgestellt sind, eine zur Messung des Staubniederschlags und eine zur Erfassung von Proben für chemische Analysen. Der Messpunkt befindet sich dicht an der Grenze zu einem anderen Anlieger am nördlichen Ende des Geländes und ist so gewählt, dass möglichst wenig Wind und damit möglichst wenig Staub zu erwarten ist. Der Punkt liegt außerdem höher als das Gelände. Ferner wurde keine Messstation in unmittelbarer Nähe zu Raunes Fiskefarm aufgestellt. Allerdings muss erwähnt werden, dass AF Decom derzeit einen neuen Messpunkt einrichtet.

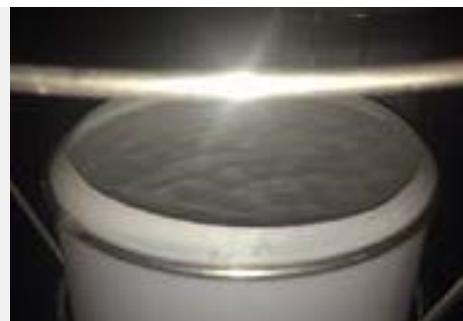
Abb. 12: Bild der Messstation vom 17.11.2014

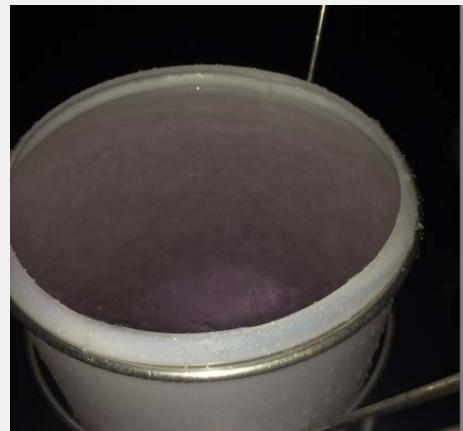
Abb. 14: Bild der Messstation vom 03.01.2015

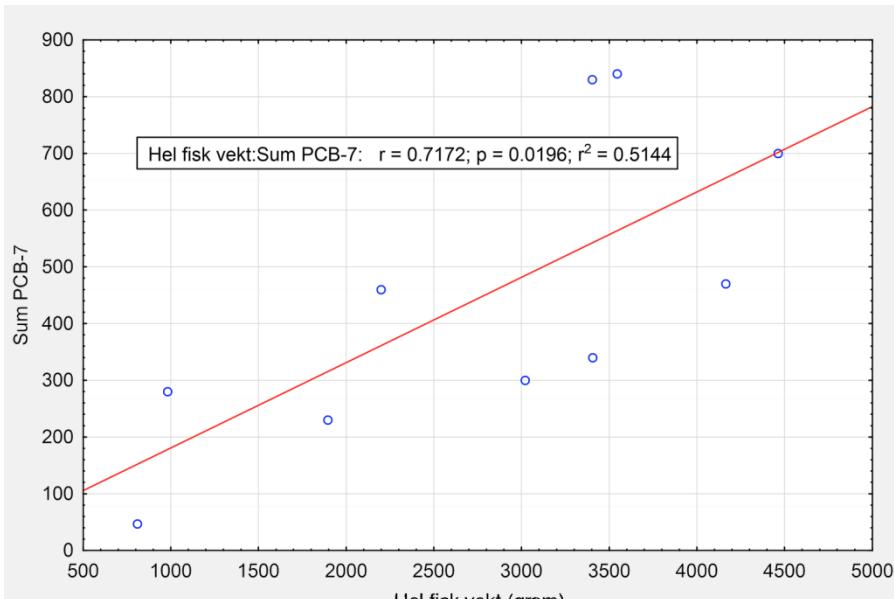
Abb. 15: Grafik des NIVES zum Verhältnis von Gewicht und PCB-Gehalt

RF bat das NIVA dementsprechend um Angaben zum Gewicht der Fische, Angaben die unserer Meinung nach in den Anhängen zum Bericht enthalten sein müssten. Wir sind der Ansicht, dass die Faktenbasis einer Untersuchung dieser Art jederzeit überprüfbar sein sollte. Das NIVA antwortete, dass diese Informationen nicht problemlos beschafft werden können und forderte NOK 165 000 + Mehrwertsteuer für Angaben zum Gewicht der Fische.

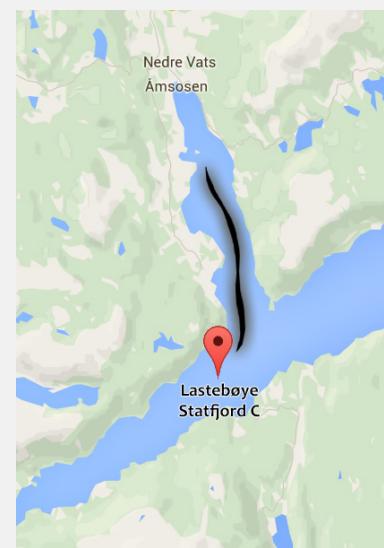
Abb. 17: Verlauf des Ölteppichs

Am 16. November 2012 entdeckter der Mitarbeiter von RF Kjell Inge Kvamen beim Fischen auf dem Vatsfjord eine 4 km langen und rund 50-200 m breiten Ölteppich. Der Teppich erstreckte sich von ca. 400 m vor der Stelle, an der AF Decom die Ladeplattform Statfjord C verschrottet, in den Fjord hinein bis nach Solvik.

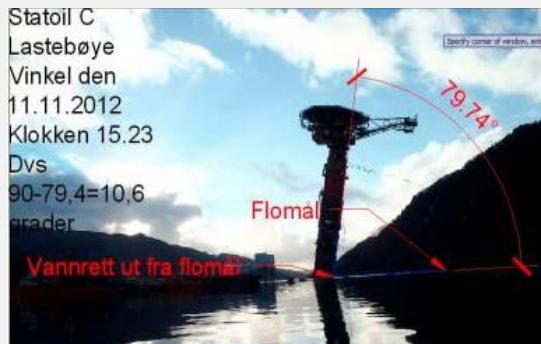
Abb. 18: 79.74°-Neigung der Ladeplattform Statfjord C

AF Decom hatte auch nicht, wie geplant, Ölsperren um die Plattform gelegt. Dies hätte aber auch keine Rolle gespielt, weil das Öl mehr als 400 m von der Plattform entfernt aufgetaucht ist. Das Leck war in einer Tiefe von 60 Metern aufgetreten und aufgrund der Strömung und des geringen Auftriebs des Öls, gelangte das Öl in großer Entfernung zur Plattform an die Oberfläche. Das Öl lagerte im unteren Teil der Plattform in einem Hohlraum und trat aus, nachdem die Plattform einen bestimmten Neigungsgrad erreicht hatte, siehe Figur 18 und Figur 19 unten.

Die Abmessungen des Hohlraums, aus dem das Öl austrat, sind ebenso bekannt wie die Neigung der Plattform, als das Leck auftrat. Auf dieser Grundlage kann die Menge des ausgetretenen Öls berechnet werden.

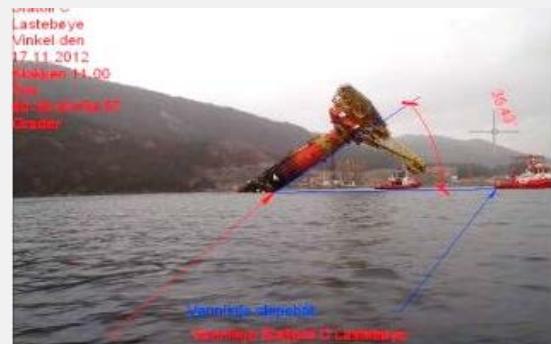
Abb. 19: 35.43°-Neigung der Ladeplattform Statfjord C

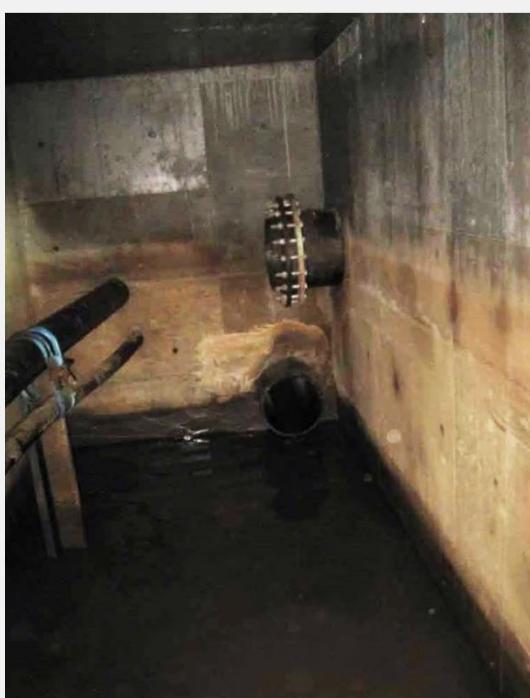
Abb.20b. Sammelschacht

Das Rohr ganz unten in Figur 20 ist der Einlass aus fünf Entwässerungsschächten. Das Rohr ganz oben ist das Wartungsrohr, das nicht geschlossen war. Die Braunfärbung zeigt, wie hoch der Schlamm im Schacht stand.

Es zeigte sich, dass die Abwässer austraten, weil das Rohr von einem Sammelschacht auf dem Werksgelände zur Kläranlage durch einen Blindverschluss versperrt war. Gleichzeitig war ein „Wartungsrohr“ vom Sammelschacht zum Bach nicht wie vorgesehen abgesperrt.

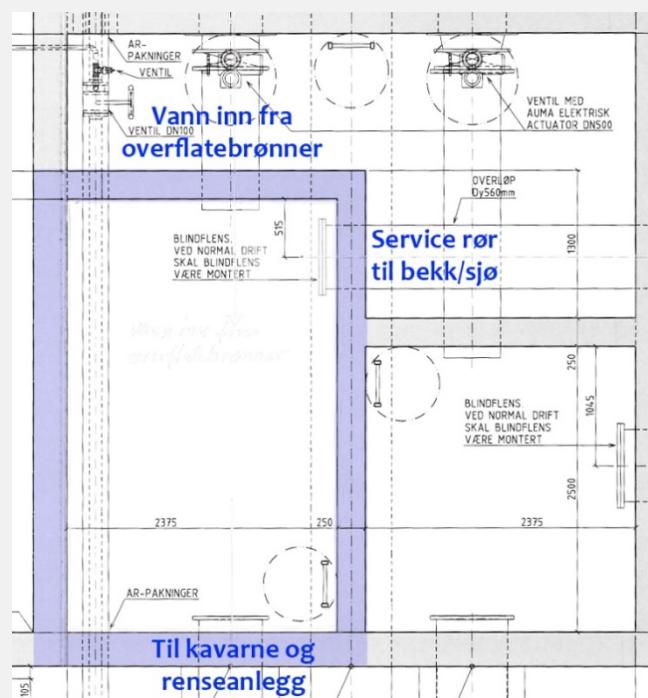
Abb. 21: Zeichnung des Sammelschachts
