## **Miljøteknisk undersøkelse Raunes i Vindafjord kommune**

**AF Decom AS**

**P-04.019-1**  
**18.08.04**

**Kvalitetssikring Prosjektrapport**

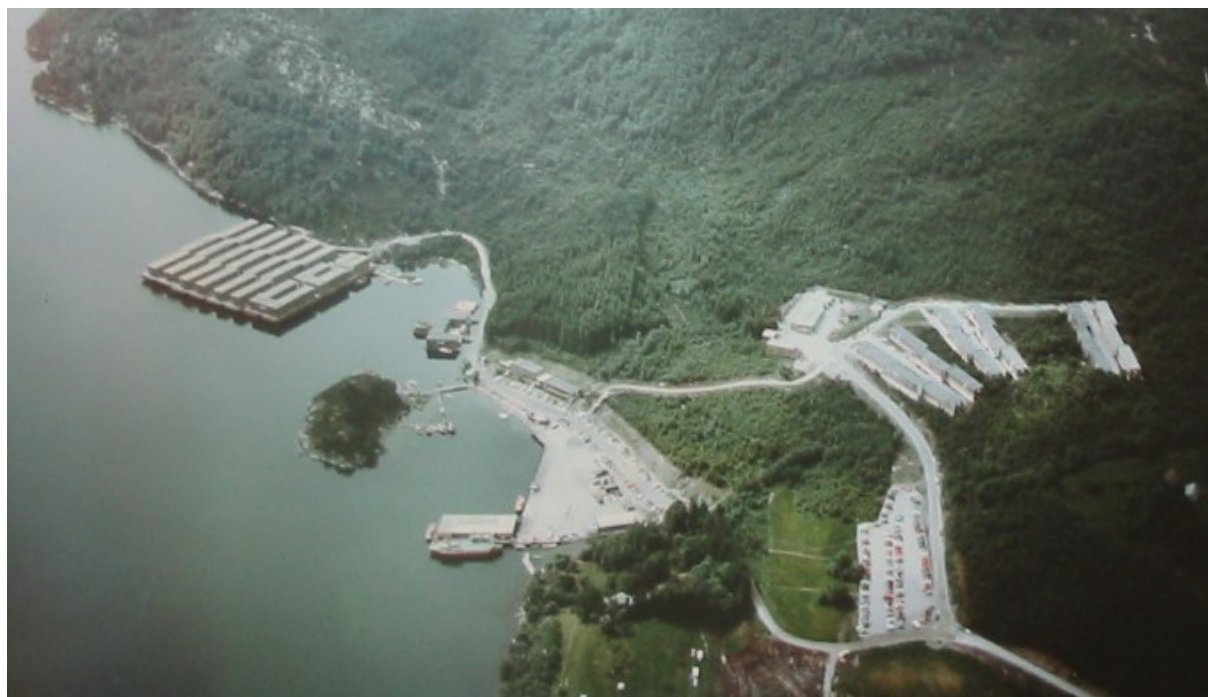
Figur 1: Raunes 1980/86. Flotellet er ankret opp ved Grønavikskai. Kontorbygningen kan ses nord for flotellet, ved siden av atkomstveien mellom de to kaiene. Foto: Arthur Halseid.

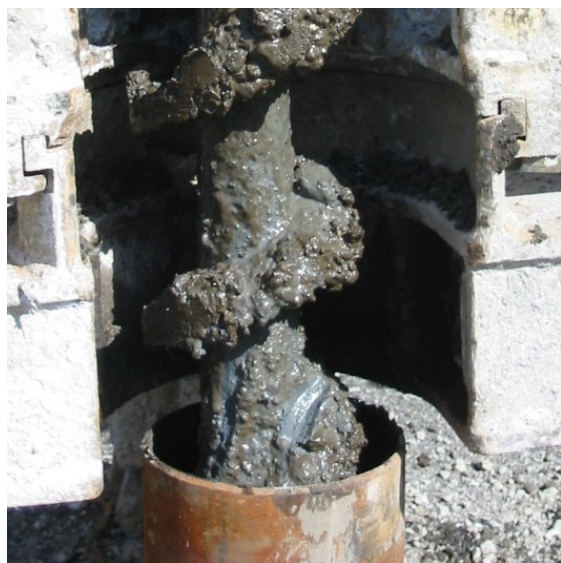
Figur 2: Marin leire og sand, borhull R1, Raunes 2004.

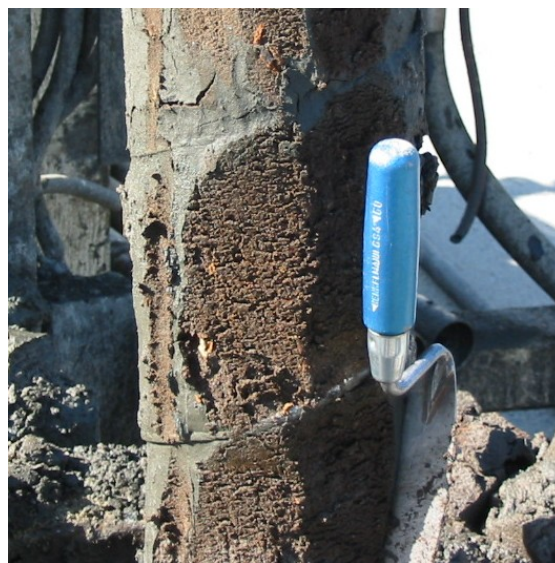
Figur 3: Treflis, borhull R2, Raunes 2004.

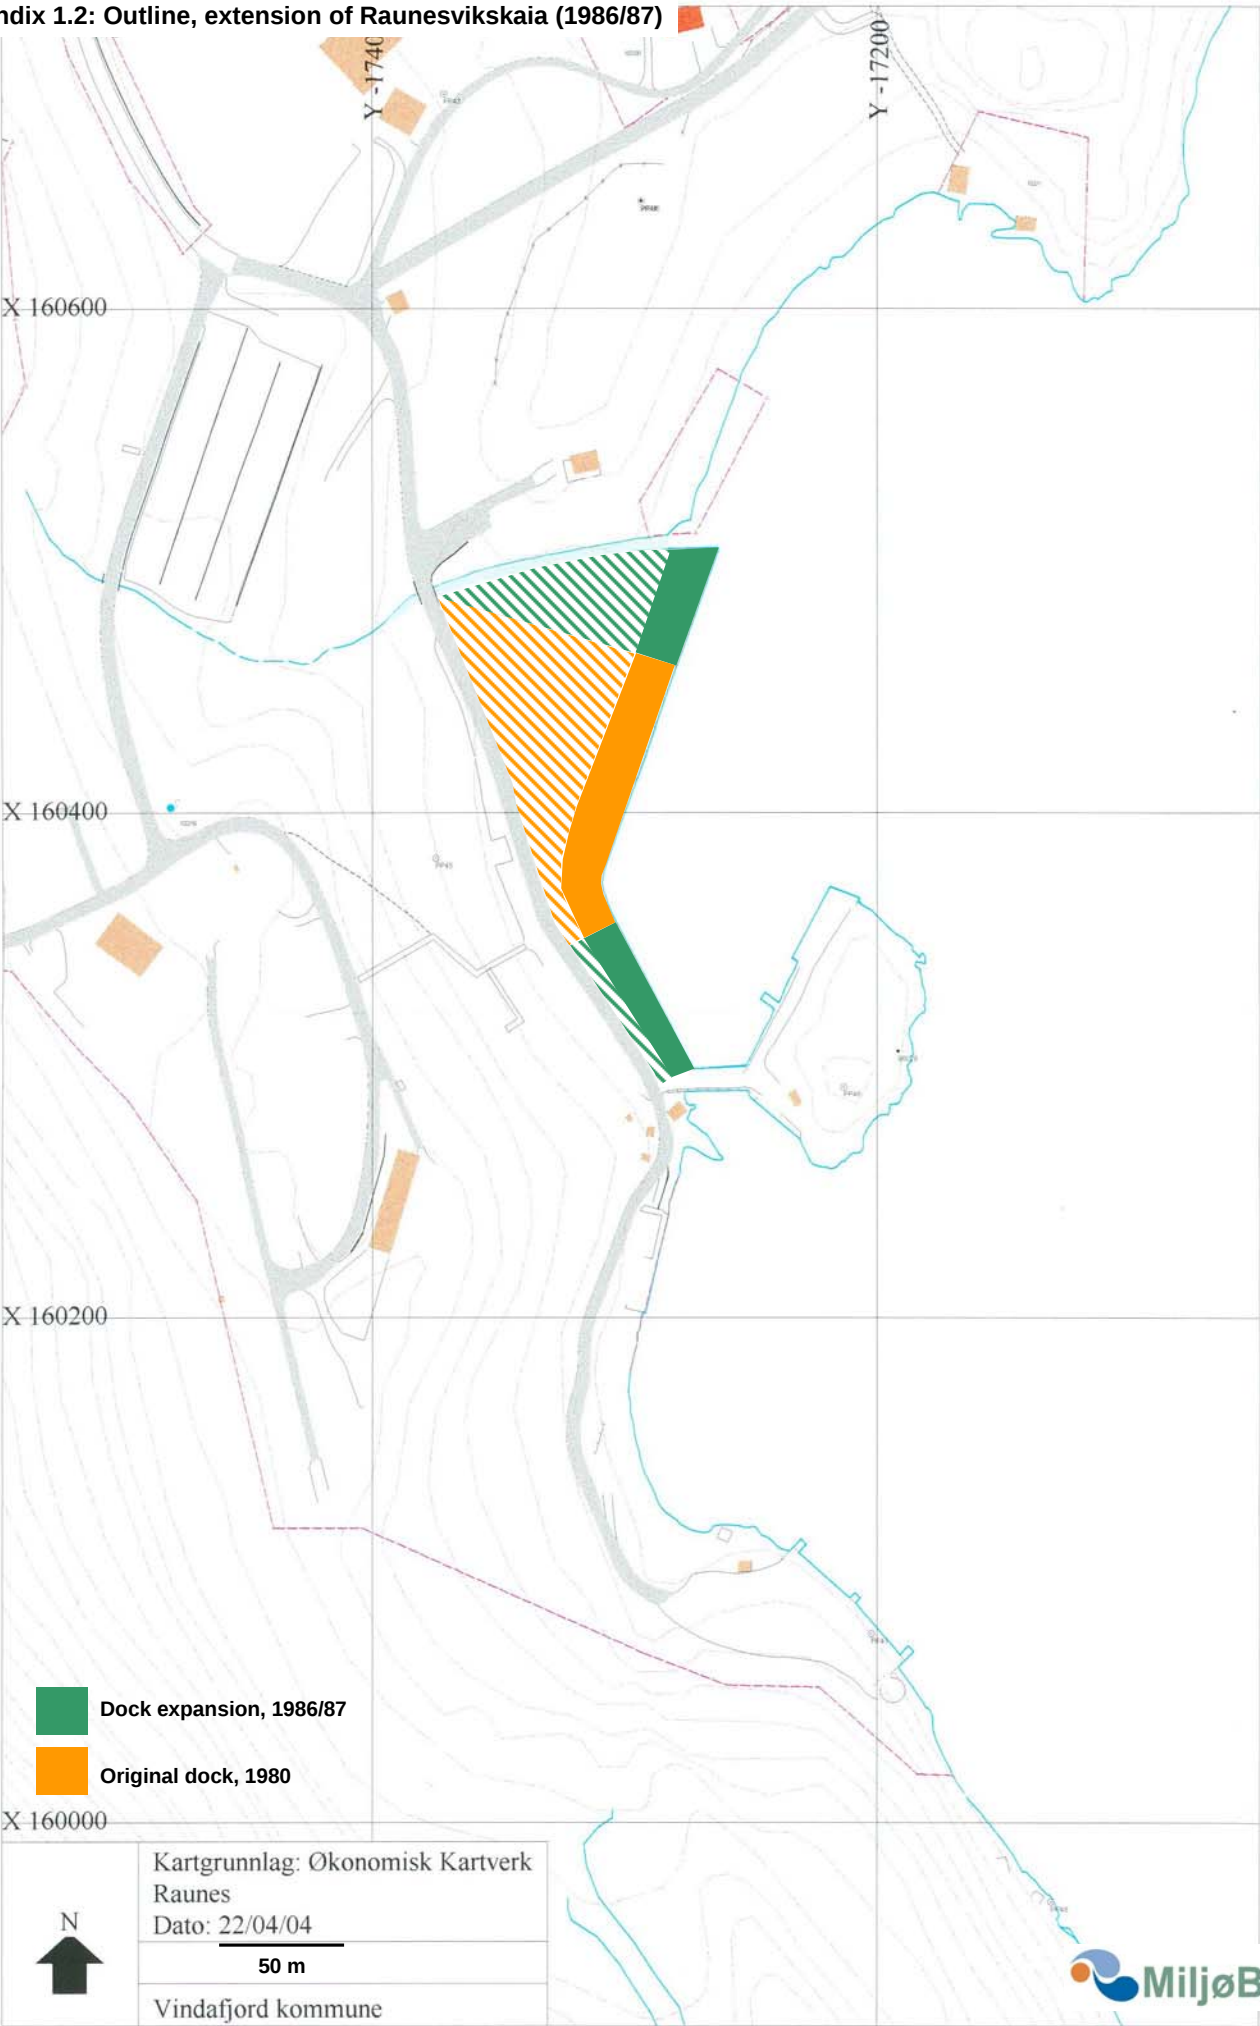
Appendix 1.2: Outline, extension of Raunesvikskaia (1986/87)

Kaiarealene i Raunesvika gikk også gjennom forandringer rundt 1986/87, ikke minst utvidelsen av Raunesvikskai med totalt 120 m i sørlig og nordlig retning (vedlegg 1.2). Bekken nord for området fikk sitt løp noe endret som følge av utvidelsen.
